Expertise

| Hersteller: Ford | Modell: Transit 350 L3 VA Trend |
| FIN: WF0CXXTTTRCKJ75870 | |

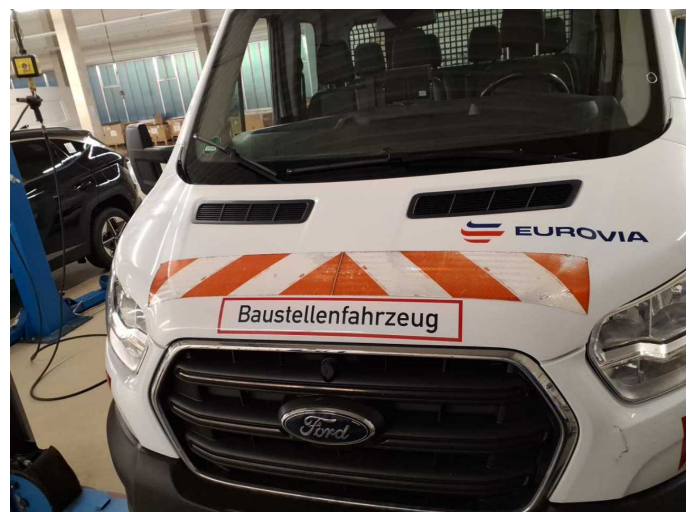
| Nr. | Bauteilgruppe | Beschreibung |
|---|---|---|
| 1 | Karosserie | Karosserie - beklebt/ beschriftet - kein Abzug |

Beschädigung 1: Karosserie: Karosserie - beklebt/ beschriftet - kein Abzug

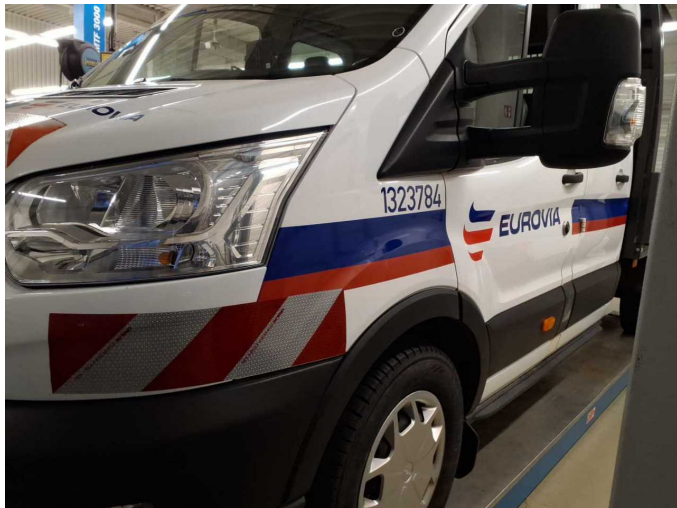
**Beschädigung 1:** Karosserie: Karosserie - beklebt/ beschriftet - kein Abzug

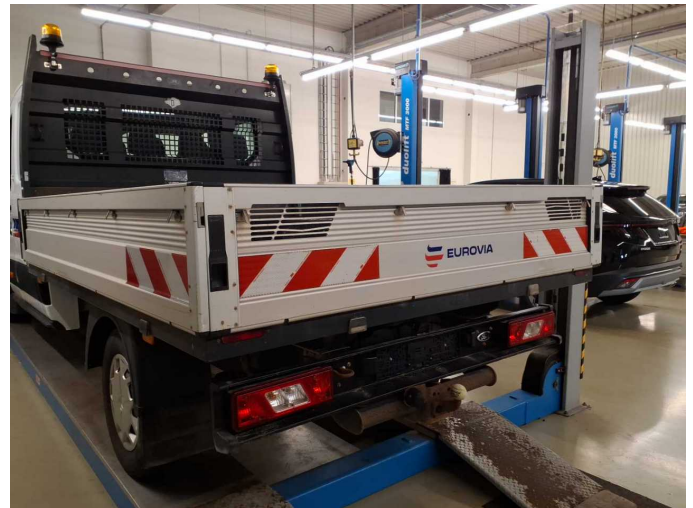
**Beschädigung 1:** Karosserie: Karosserie - beklebt/ beschriftet - kein Abzug

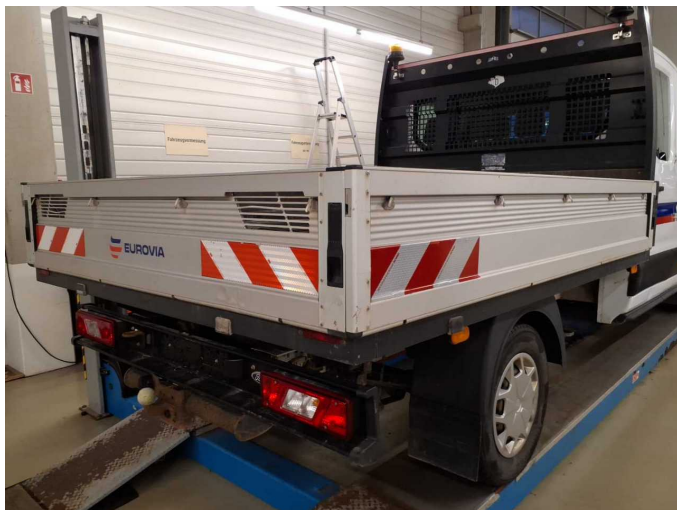
**Beschädigung 1:** Karosserie: Karosserie - beklebt/ beschriftet - kein Abzug

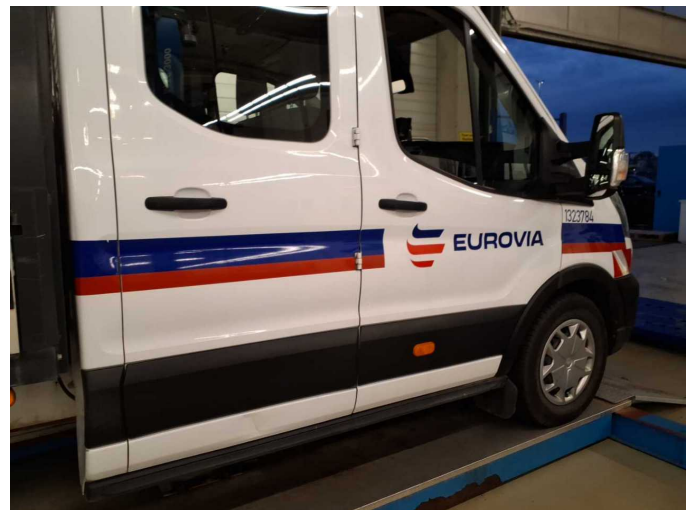
**Beschädigung 1:** Karosserie: Karosserie - beklebt/ beschriftet - kein Abzug

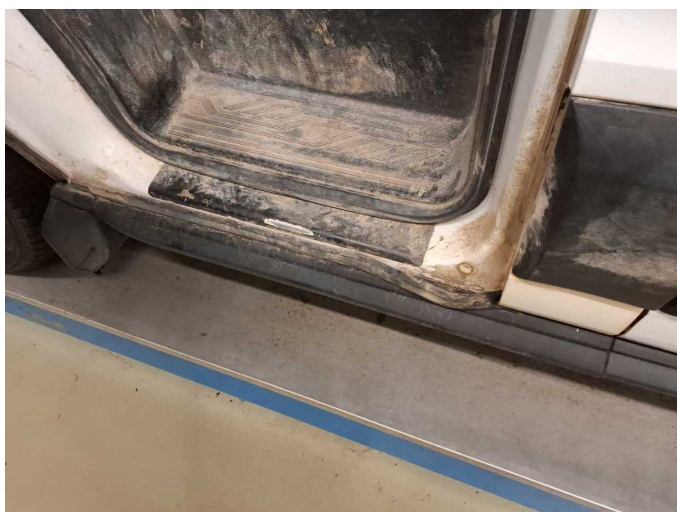
| Nr. | Bauteilgruppe | Beschreibung |
|---|---|---|
| 2 | Tür vorn links | Türdichtung (unten) - gebrochen / gerissen - erneuern |

**Beschädigung 2:** Tür vorn links: Türdichtung (unten) - gebrochen / gerissen - erneuern

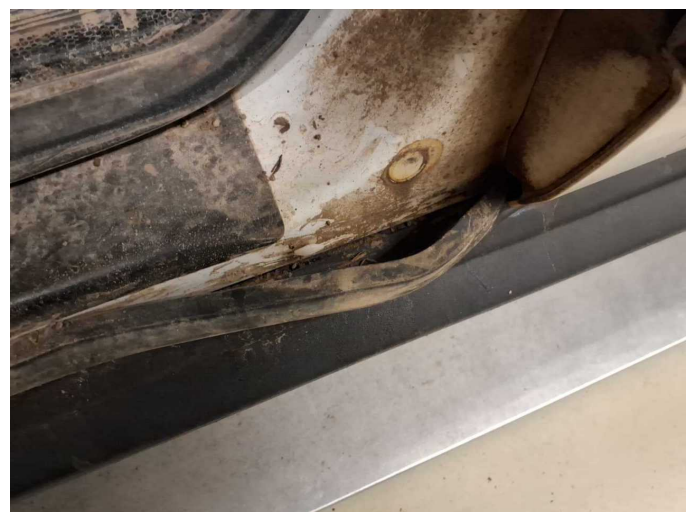
**Beschädigung 2:** Tür vorn links: Türdichtung (unten) - gebrochen / gerissen - erneuern

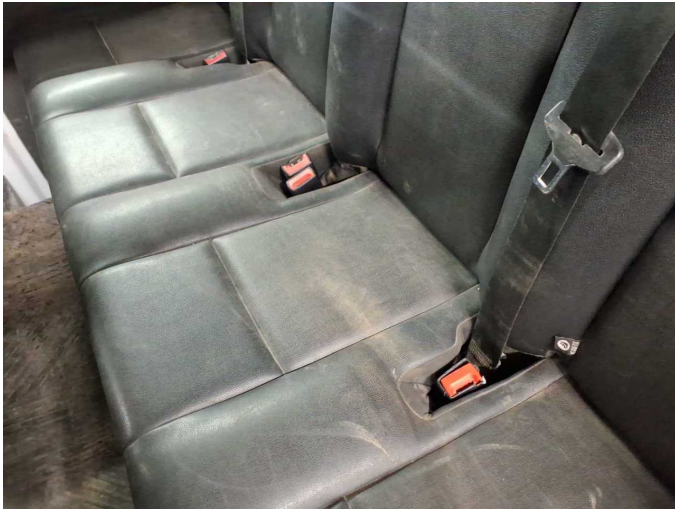
| Nr. | Bauteilgruppe | Beschreibung |
|---|---|---|
| 3 | Gurtsystem hinten | Gurtschloss hinten Mitte (+ links) - gebrochen / gerissen - erneuern |

**Beschädigung 3:** Gurtsystem hinten: Gurtschloss hinten Mitte (+ links) - gebrochen / gerissen - erneuern

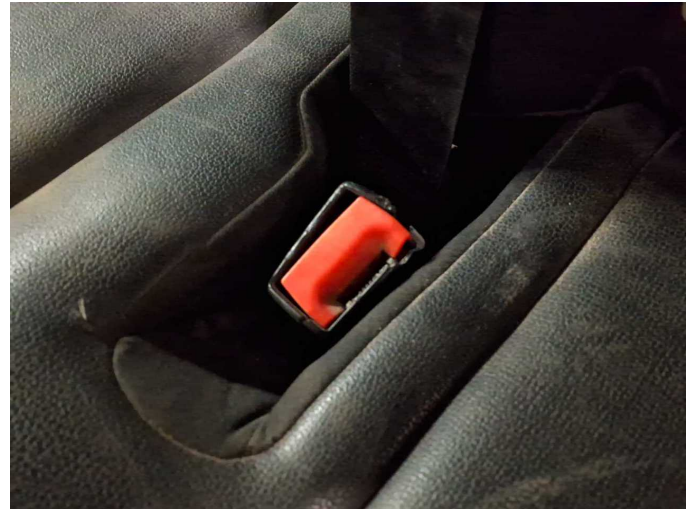
**Beschädigung 3:** Gurtsystem hinten: Gurtschloss hinten Mitte (+ links) - gebrochen / gerissen - erneuern

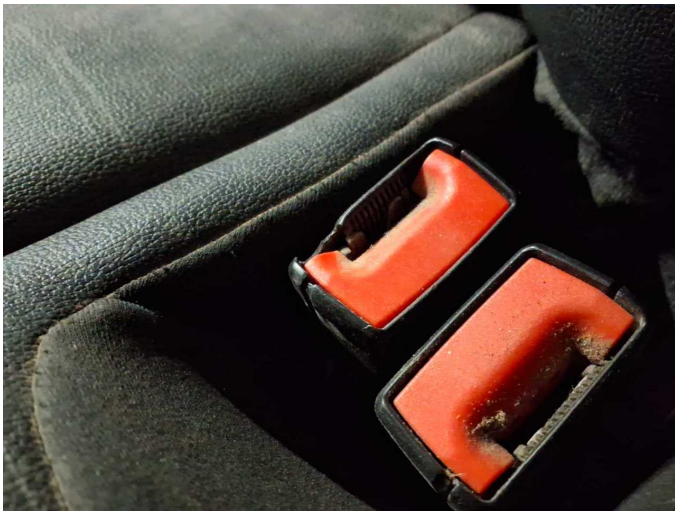
**Beschädigung 3:** Gurtsystem hinten: Gurtschloss hinten Mitte (+ links) - gebrochen / gerissen - erneuern

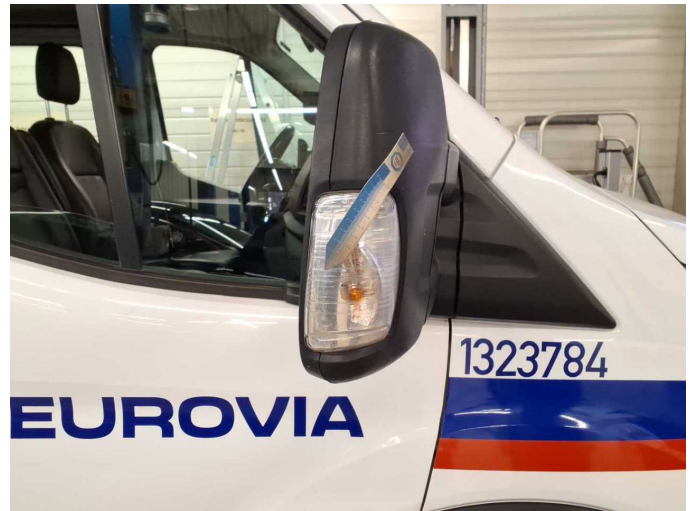
| Nr. | Bauteilgruppe | Beschreibung |
|---|---|---|
| 4 | Blinkleuchte | Spiegel rechts - gebrochen / gerissen - erneuern |

**Beschädigung 4:** Blinkleuchte: Spiegel rechts - gebrochen / gerissen - erneuern

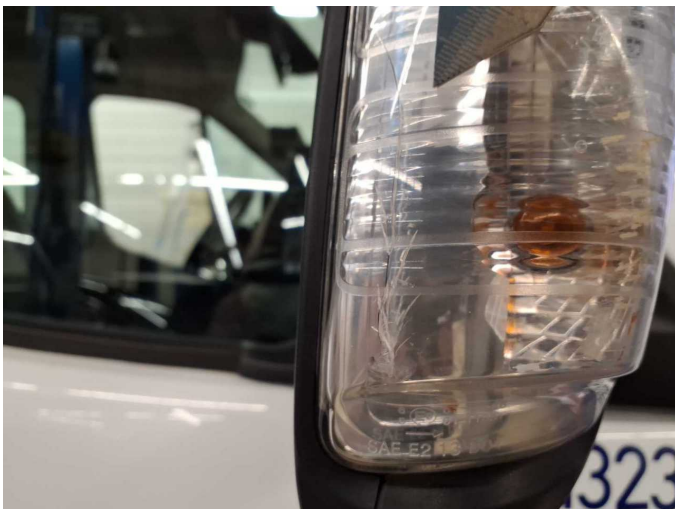
**Beschädigung 4:** Blinkleuchte: Spiegel rechts - gebrochen / gerissen - erneuern

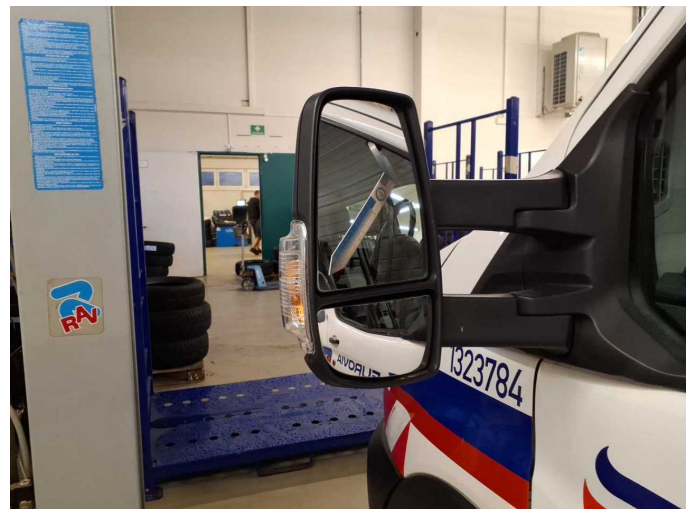
| Nr. | Bauteilgruppe | Beschreibung |
|---|---|---|
| 5 | Außenspiegel links | Spiegelglas - gebrochen / gerissen - erneuern |

**Beschädigung 5:** Außenspiegel links: Spiegelglas - gebrochen / gerissen - erneuern

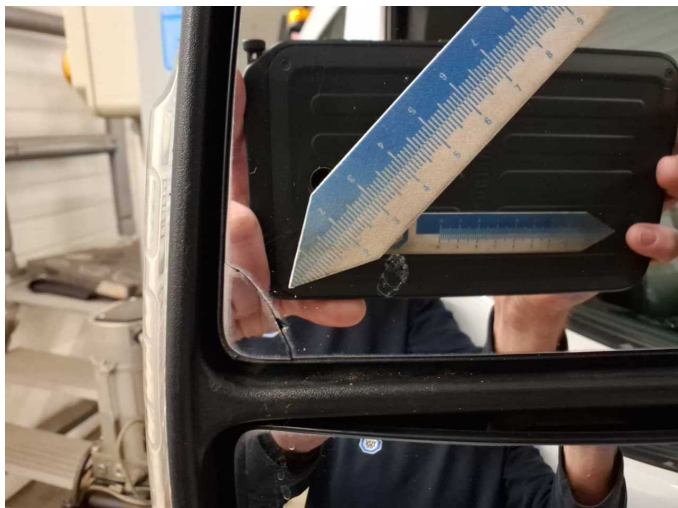
**Beschädigung 5:** Außenspiegel links: Spiegelglas - gebrochen / gerissen - erneuern

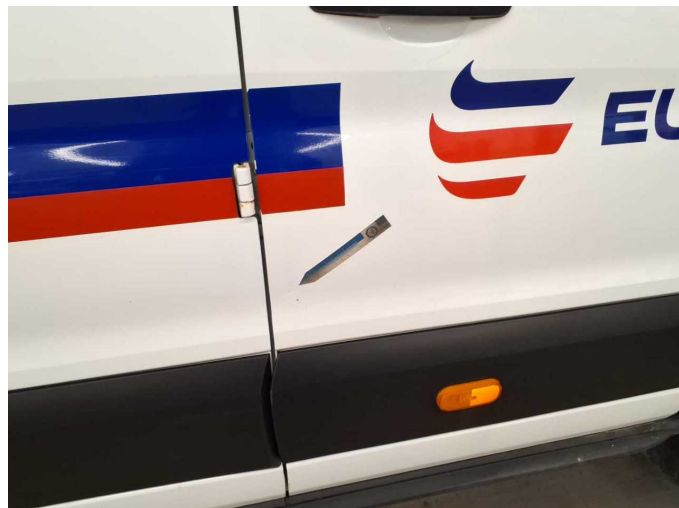
| Nr. | Bauteilgruppe | Beschreibung |
|---|---|---|
| 6 | Tür vorn rechts | Tür - Delle(n) - Smart Repair |

**Beschädigung 6:** Tür vorn rechts: Tür - Delle(n) - Smart Repair

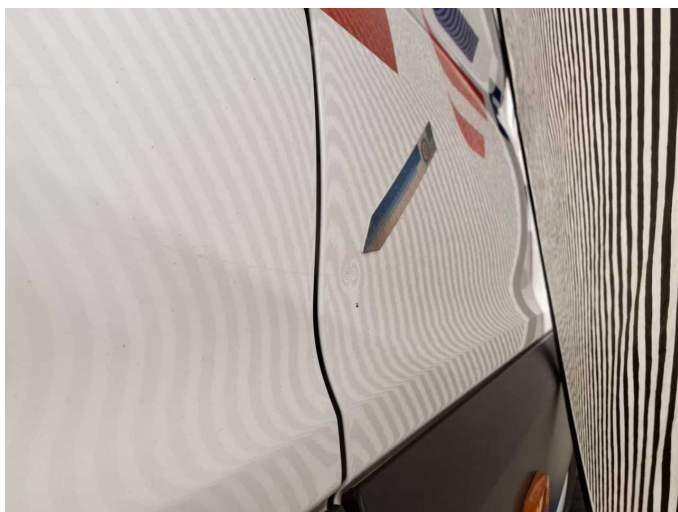
**Beschädigung 6:** Tür vorn rechts: Tür - Delle(n) - Smart Repair

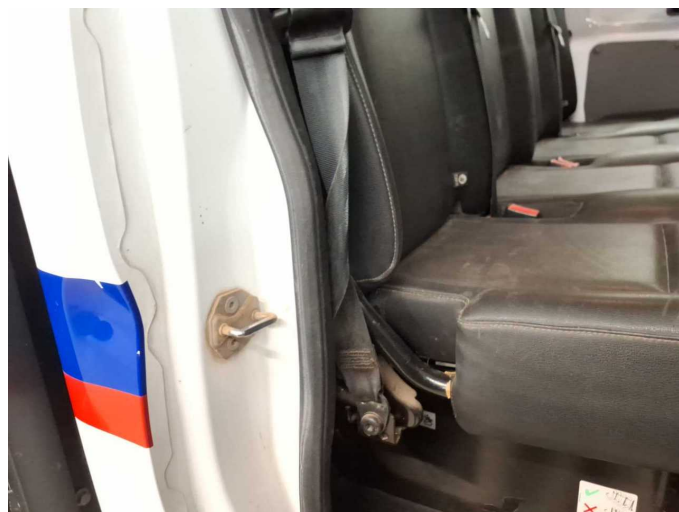
| Nr. | Bauteilgruppe | Beschreibung |
|---|---|---|
| 7 | Gurtsystem hinten | Sicherheitsgurt hinten rechts (+ hinten links) - Fehlstellung - instandsetzen |

**Beschädigung 7:** Gurtsystem hinten: Sicherheitsgurt hinten rechts (+ hinten links) - Fehlstellung - instandsetzen

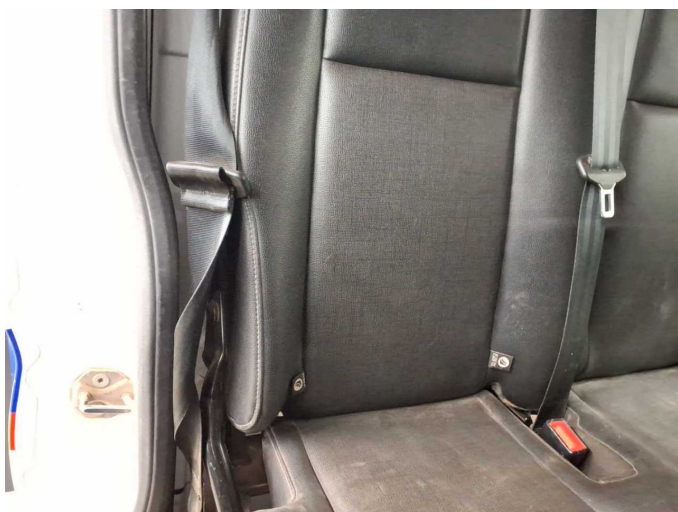
**Beschädigung 7:** Gurtsystem hinten: Sicherheitsgurt hinten rechts (+ hinten links) - Fehlstellung - instandsetzen

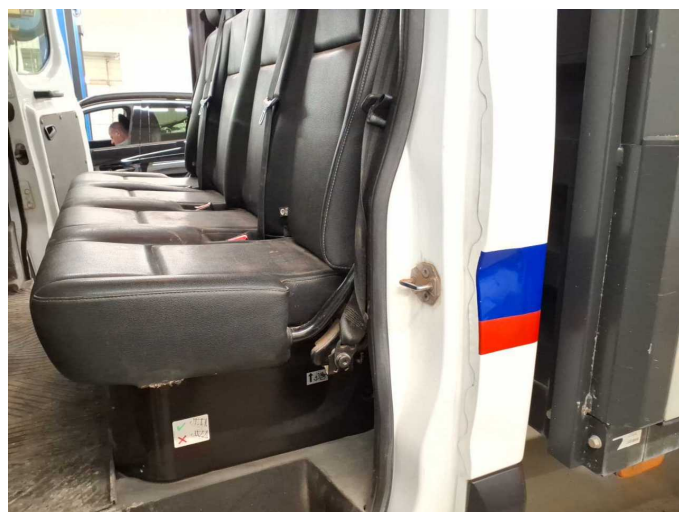
**Beschädigung 7:** Gurtsystem hinten: Sicherheitsgurt hinten rechts (+ hinten links) - Fehlstellung - instandsetzen

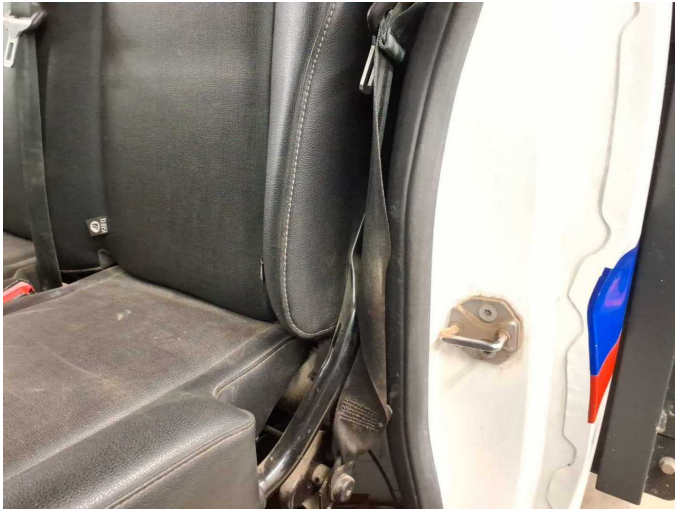
**Beschädigung 7:** Gurtsystem hinten: Sicherheitsgurt hinten rechts (+ hinten links) - Fehlstellung - instandsetzen

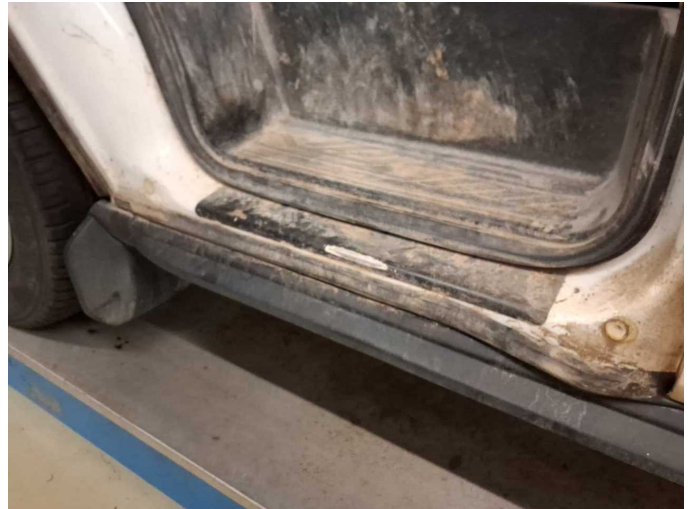
| Nr. | Bauteilgruppe | Beschreibung |
|---|---|---|
| 8 | Schweller links | Einstieg - verkratzt / verschürft - Smart Repair |

**Beschädigung 8:** Schweller links: Einstieg - verkratzt / verschürft - Smart Repair

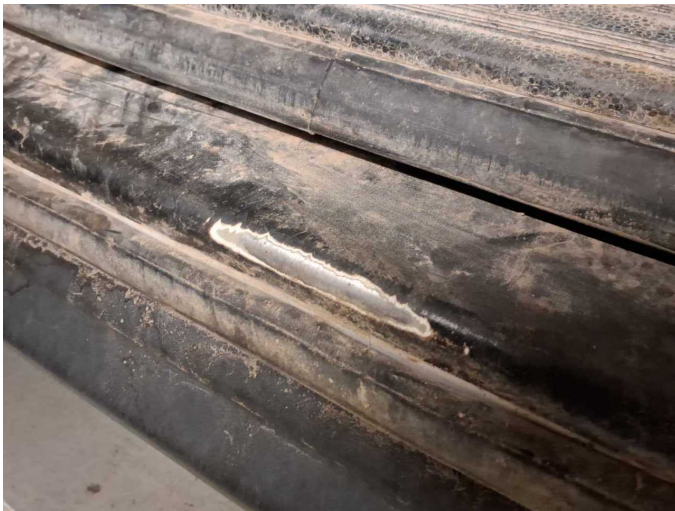
**Beschädigung 8:** Schweller links: Einstieg - verkratzt / verschürft - Smart Repair

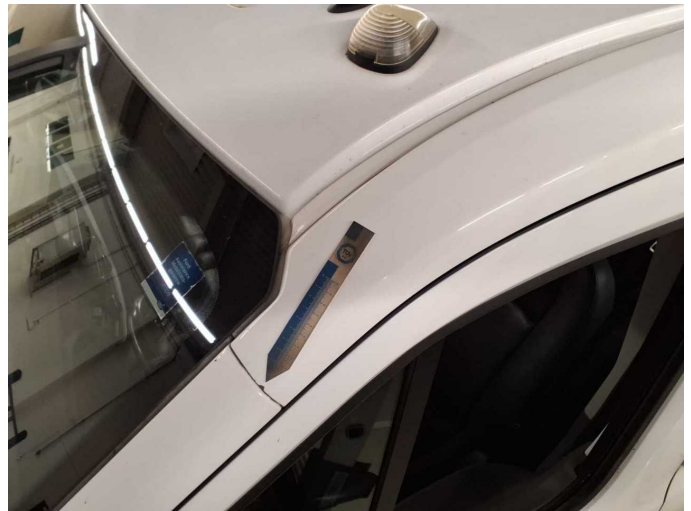
| Nr. | Bauteilgruppe | Beschreibung |
|---|---|---|
| 9 | Fahrzeugdach | Dachholm links - Kratzer - Smart Repair |

**Beschädigung 9:** Fahrzeugdach: Dachholm links - Kratzer - Smart Repair

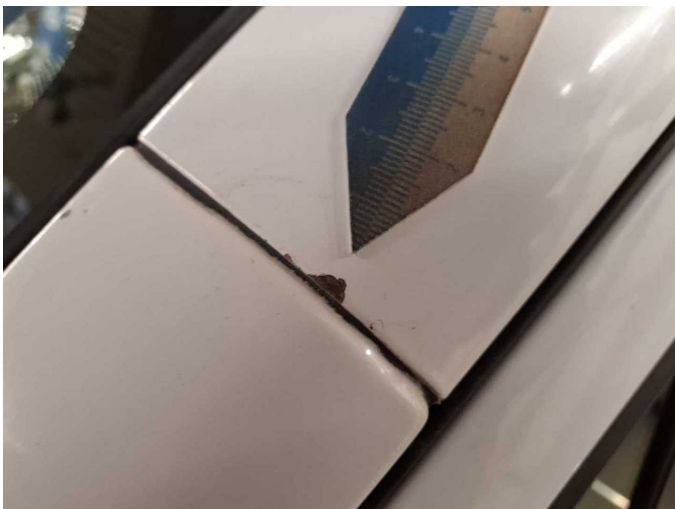
**Beschädigung 9:** Fahrzeugdach: Dachholm links - Kratzer - Smart Repair

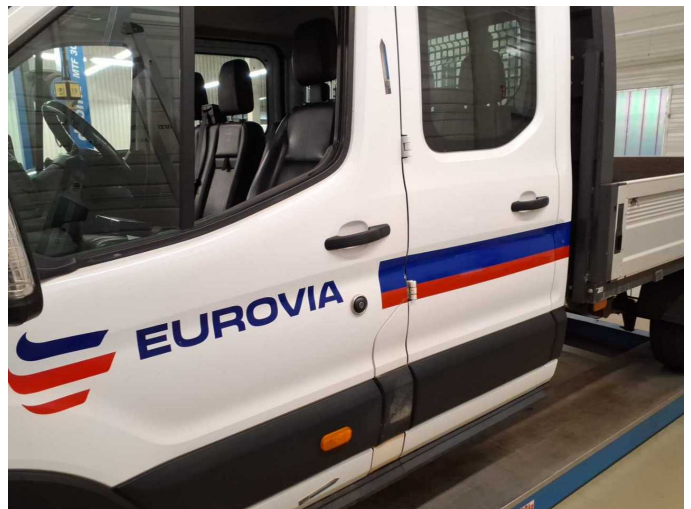
| Nr. | Bauteilgruppe | Beschreibung |
|---|---|---|
| 10 | Tür vorn links | Tür - Delle(n) - Smart Repair |

**Beschädigung 10:** Tür vorn links: Tür - Delle(n) - Smart Repair

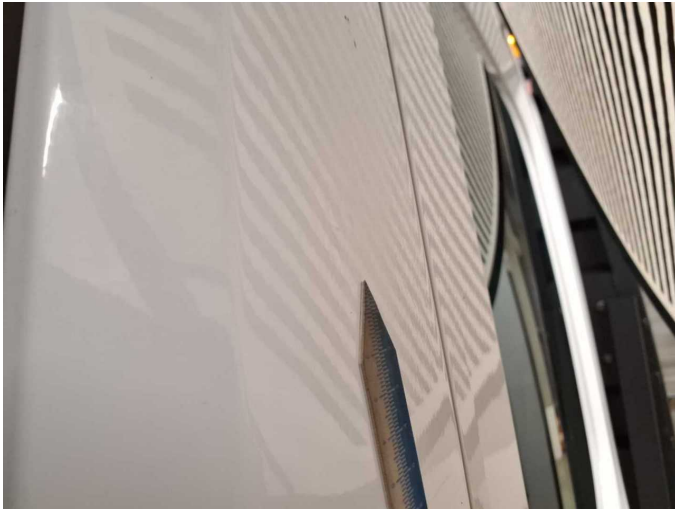
**Beschädigung 10:** Tür vorn links: Tür - Delle(n) - Smart Repair

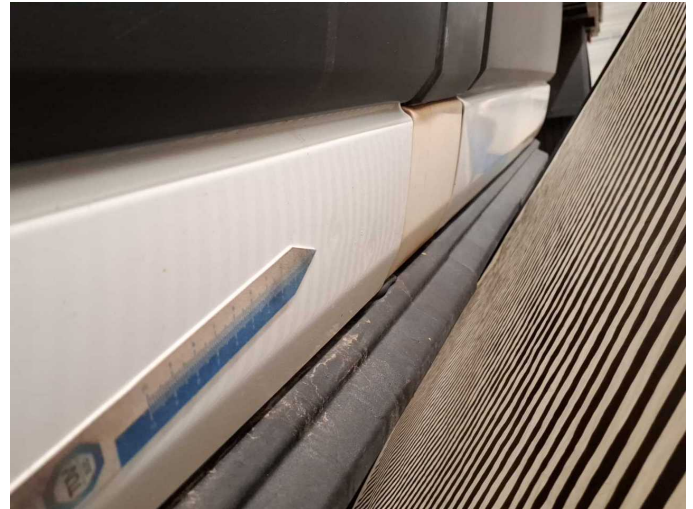
**Beschädigung 10:** Tür vorn links: Tür - Delle(n) - Smart Repair

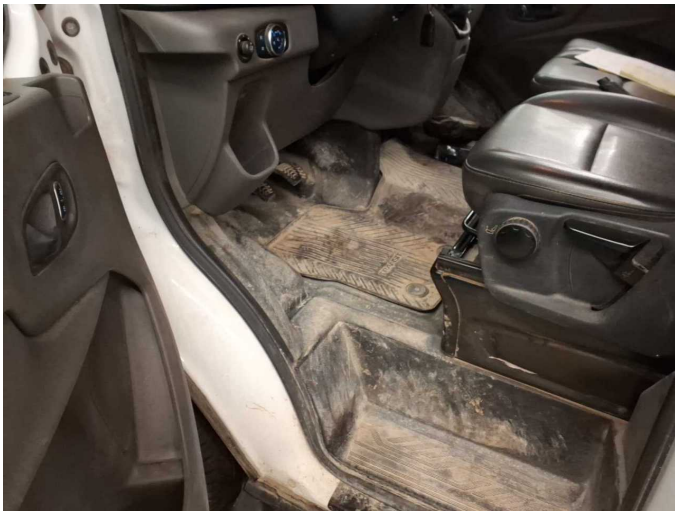
| Nr. | Bauteilgruppe | Beschreibung |
|---|---|---|
| 11 | Interieur | Innenraum - verschmutzt - reinigen |

**Beschädigung 11:** Interieur: Innenraum - verschmutzt - reinigen

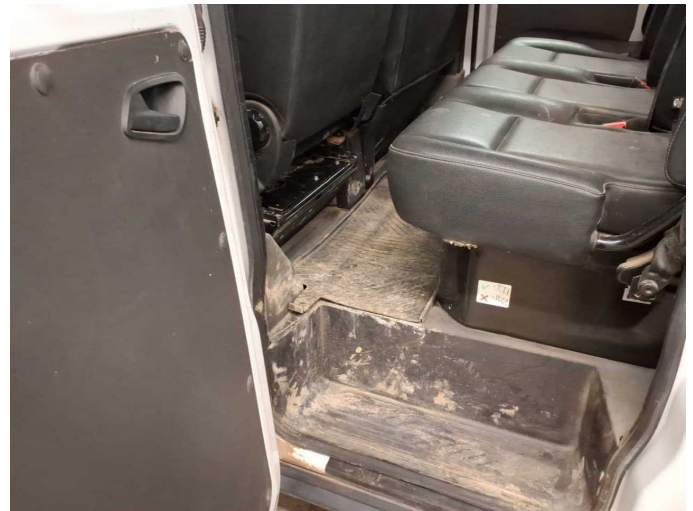
**Beschädigung 11:** Interieur: Innenraum - verschmutzt - reinigen

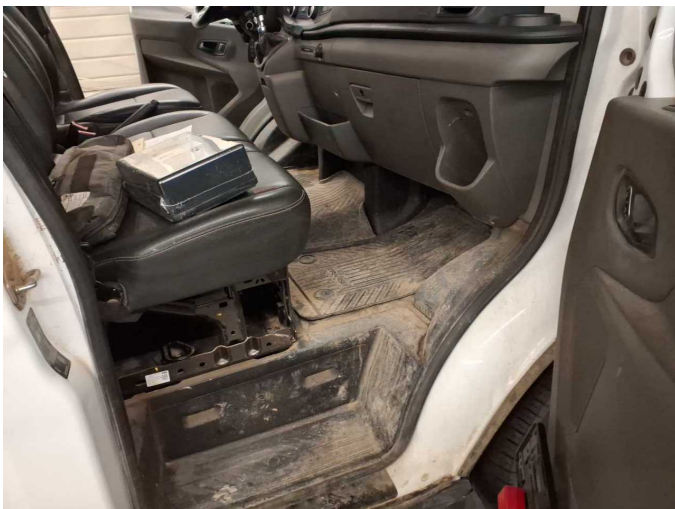
**Beschädigung 11:** Interieur: Innenraum - verschmutzt - reinigen

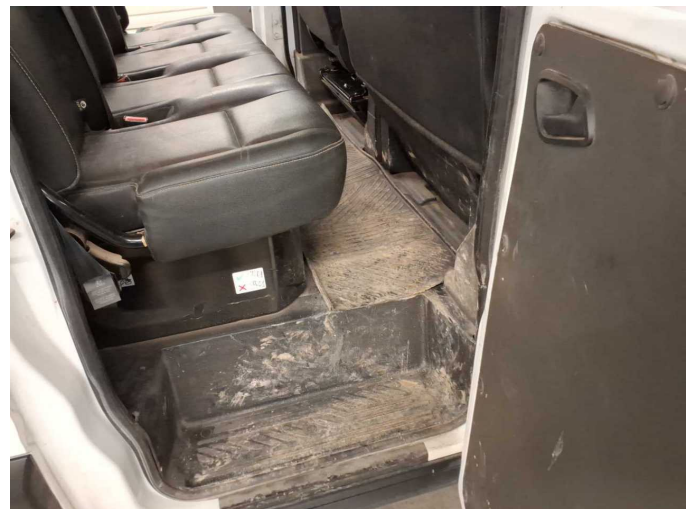
**Beschädigung 11:** Interieur: Innenraum - verschmutzt - reinigen

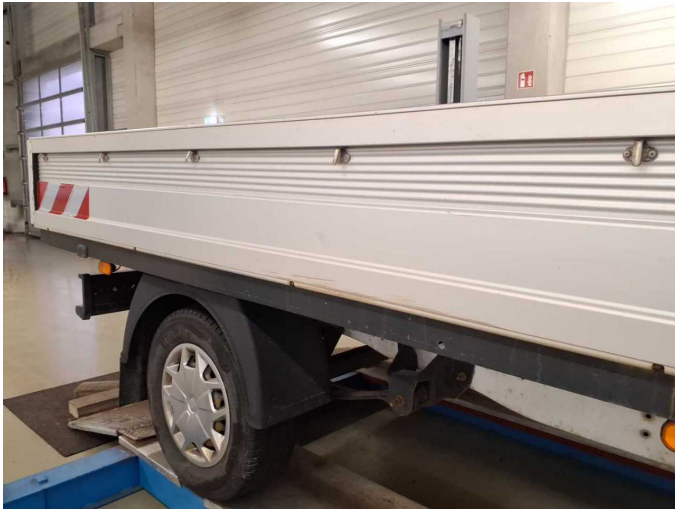
| Nr. | Bauteilgruppe | Beschreibung |
|---|---|---|
| 12 | Sonstiges | Sonstiges (Bordwandklappe rechts + links) - Kratzer - Wertminderung |

**Beschädigung 12:** Sonstiges: Sonstiges (Bordwandklappe rechts + links) - Kratzer - Wertminderung

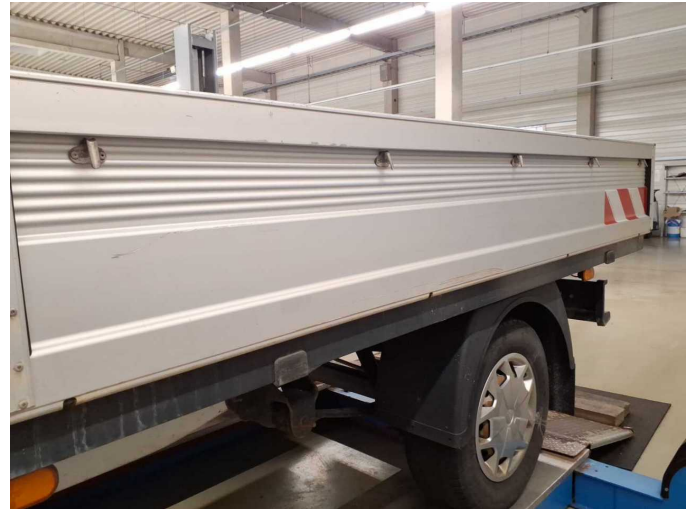
**Beschädigung 12:** Sonstiges: Sonstiges (Bordwandklappe rechts + links) - Kratzer - Wertminderung

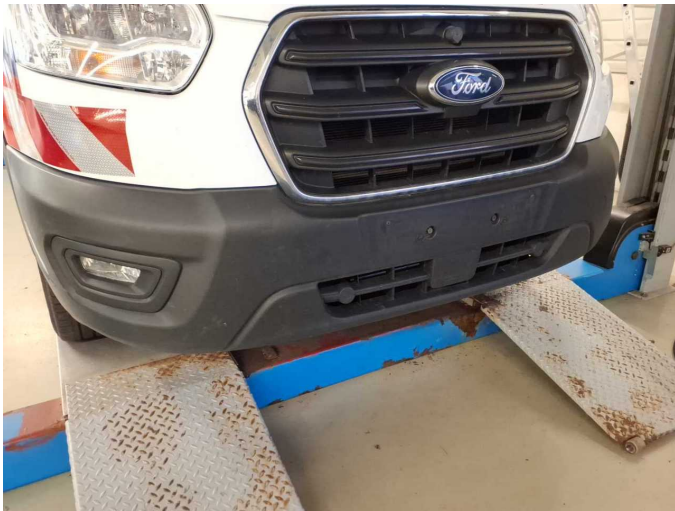
| Nr. | Bauteilgruppe | Beschreibung |
|---|---|---|
| 13 | Stoßfänger vorn | Stoßfänger vorn (unlackiert) (Unterteil) - verkratzt / verschürft - Smart Repair |

**Beschädigung 13:** Stossfänger vorn: Stossfänger vorn (unlackiert) (Unterteil) - verkratzt / verschürft - Smart Repair

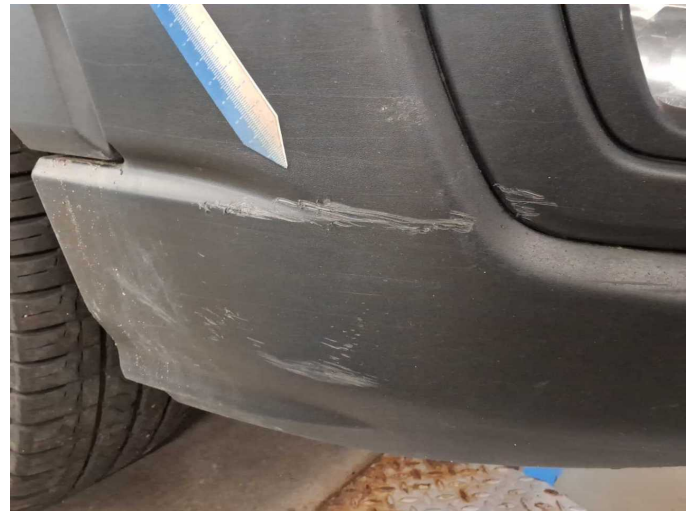
**Beschädigung 13:** Stossfänger vorn: Stossfänger vorn (unlackiert) (Unterteil) - verkratzt / verschürft - Smart Repair

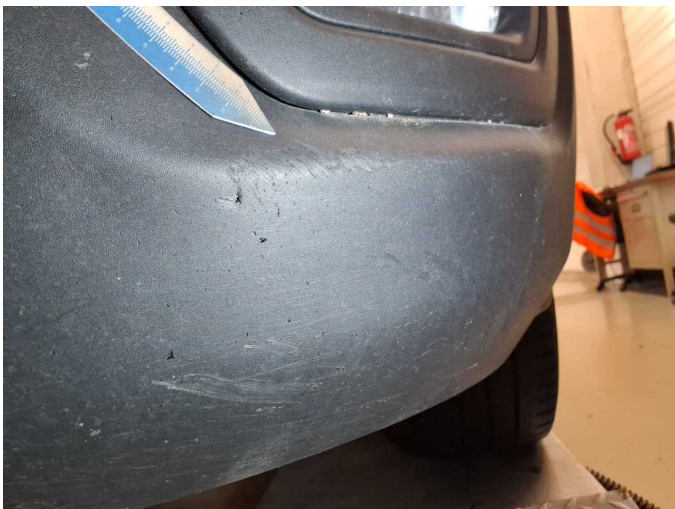
**Beschädigung 13:** Stossfänger vorn: Stossfänger vorn (unlackiert) (Unterteil) - verkratzt / verschürft - Smart Repair

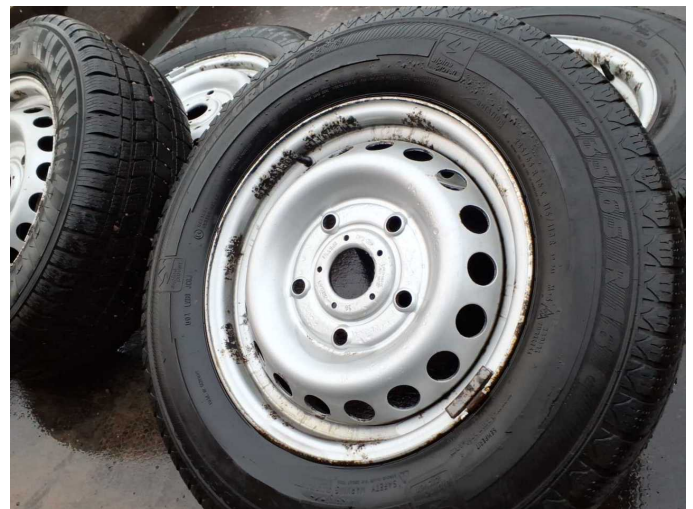
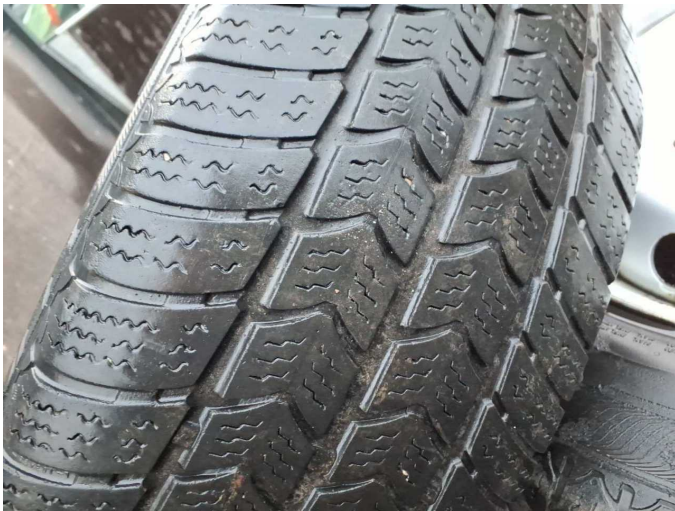
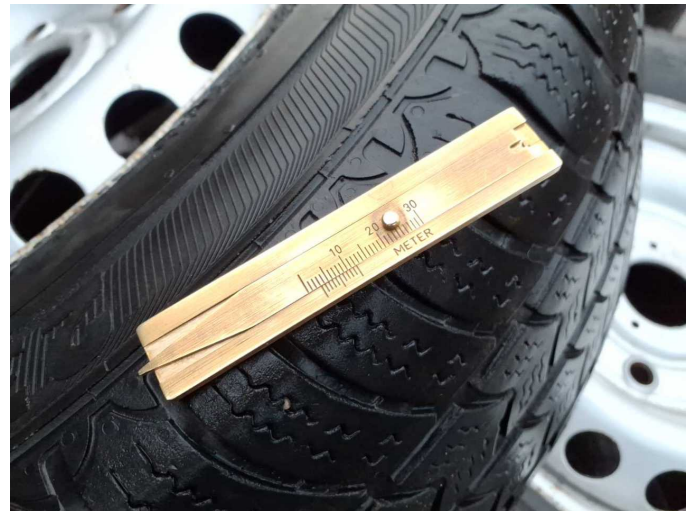
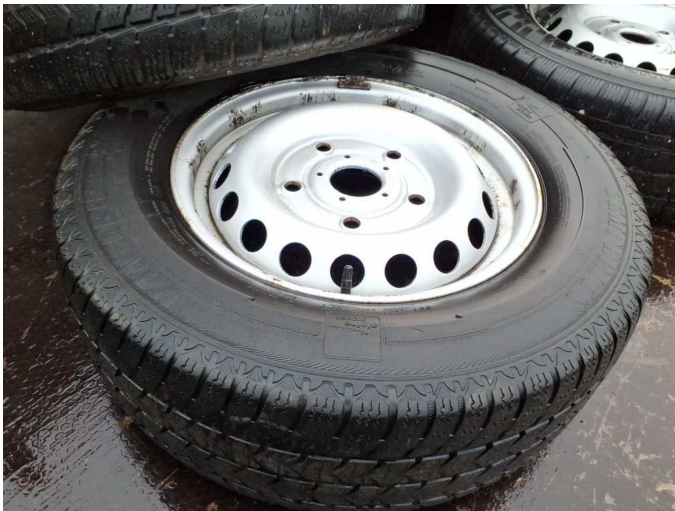
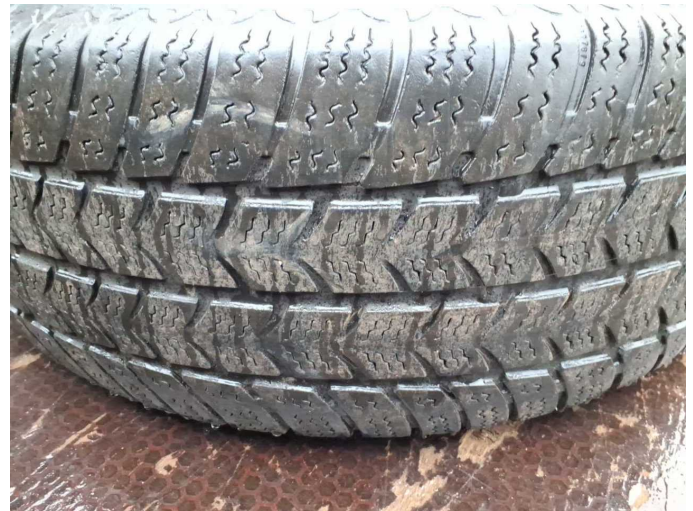
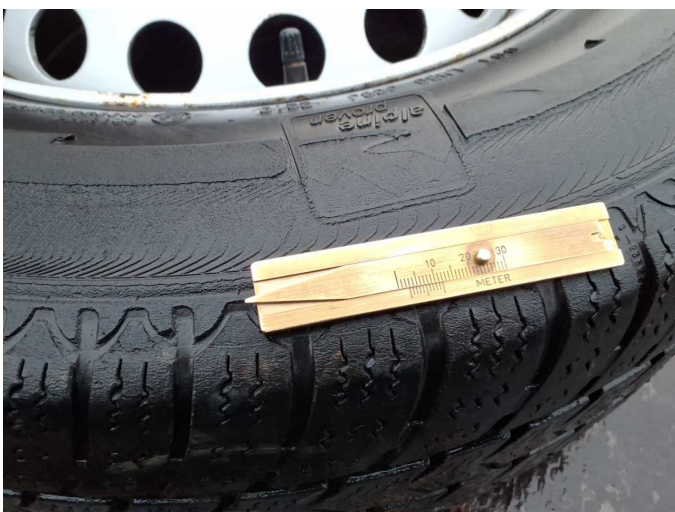
| Nr. | Bauteilgruppe | Beschreibung |
|---|---|---|
| 14 | 2.Radsatz | 2 Reifen - verschlissen - erneuern |

**Beschädigung 14:** 2.Radsatz: 2 Reifen - verschlissen - erneuern

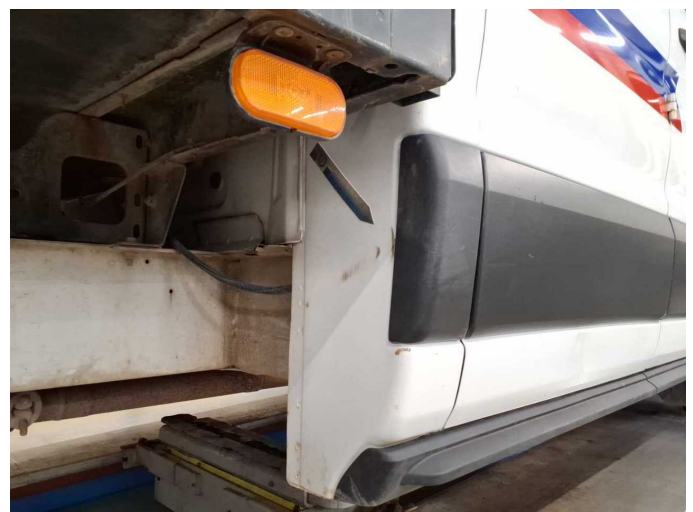
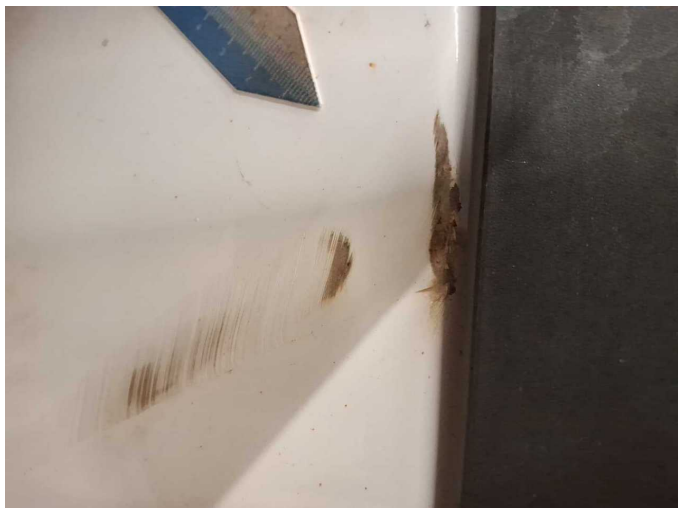
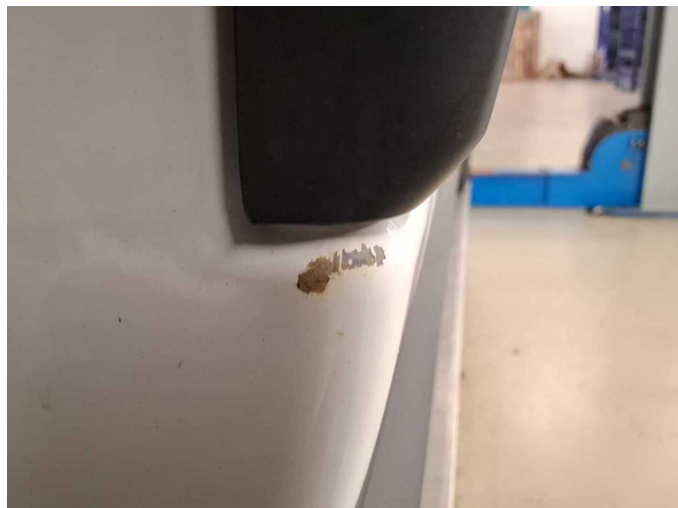
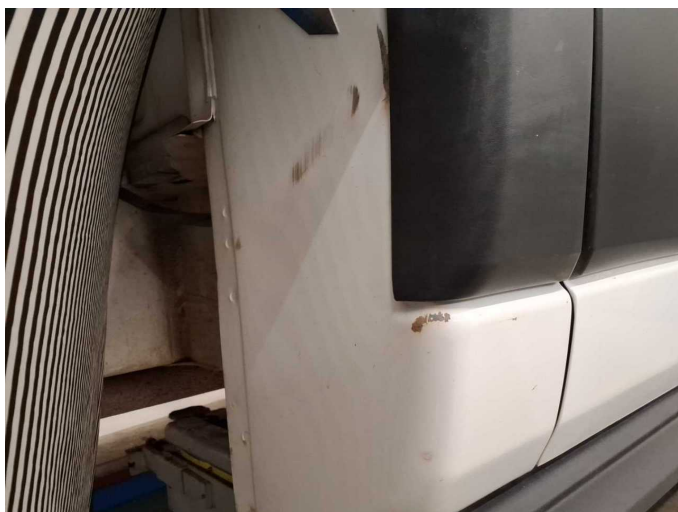
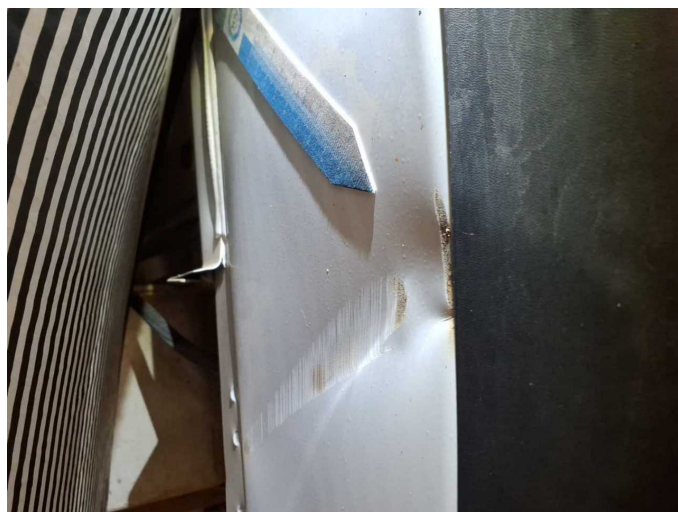
| Nr. | Bauteilgruppe | Beschreibung |
|---|---|---|
| 15 | Karosserie | C-Säule rechts - Delle / Lackschaden - instandsetzen und lackieren |

**Beschädigung 15:** Karosserie: C-Säule rechts - Delle / Lackschaden - instandsetzen und lackieren

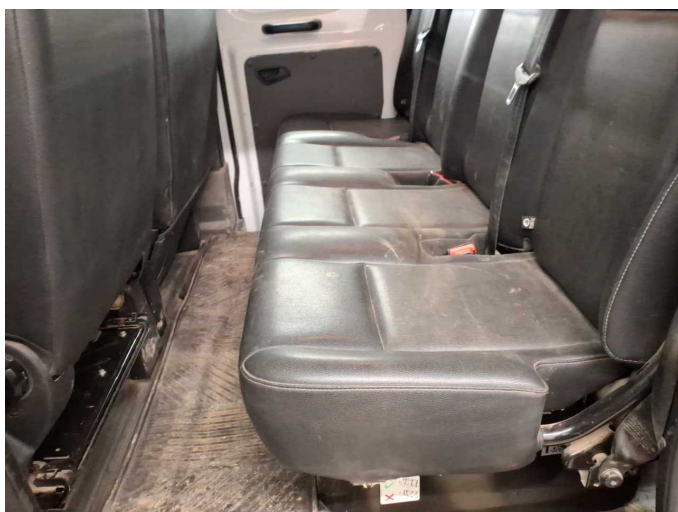
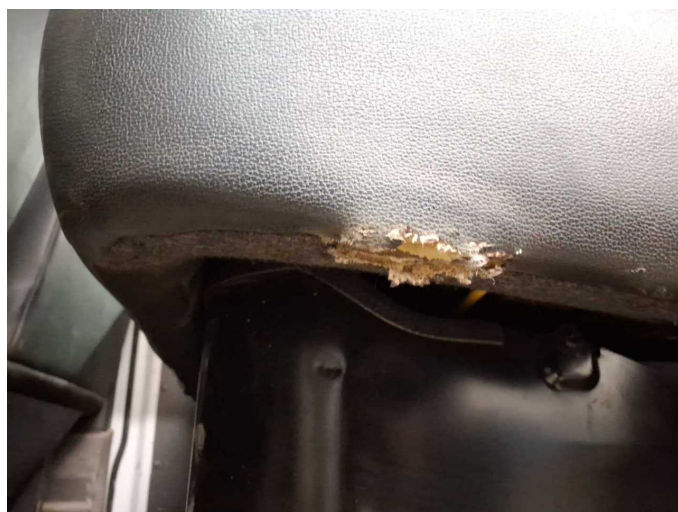
| Nr. | Bauteilgruppe | Beschreibung |
|---|---|---|
| 16 | Sitz hinten | Sitzbezug - gebrochen / gerissen - erneuern |

**Beschädigung 16:** Sitz hinten: Sitzbezug - gebrochen / gerissen - erneuern

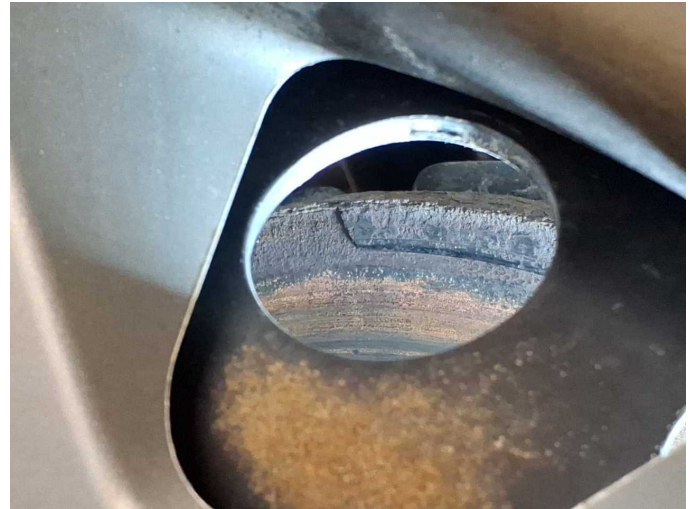
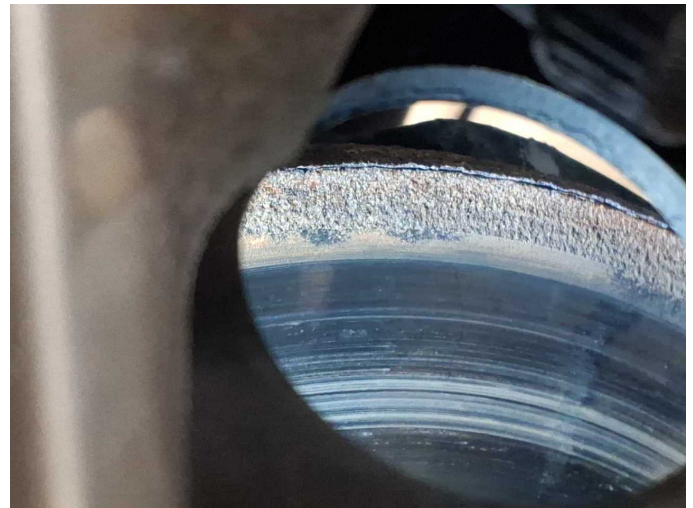
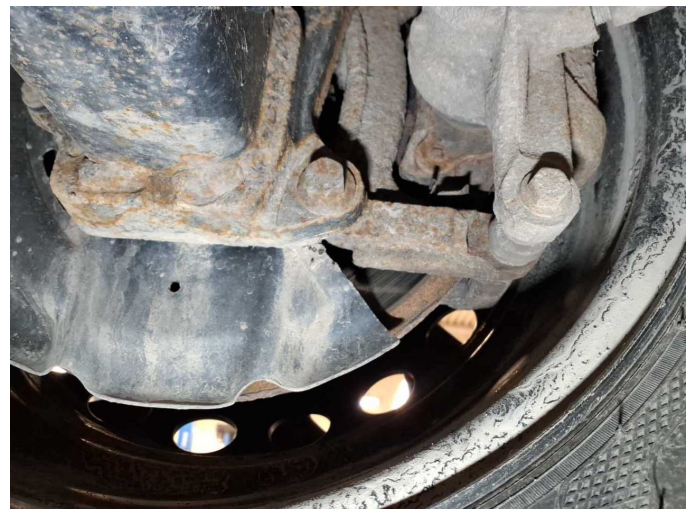
| Nr. | Bauteilgruppe | Beschreibung |
|---|---|---|
| 17 | Bremsanlage | Bremsscheiben und Beläge hinten (Tragbild) - Korrosion - erneuern |

**Beschädigung 17:** Bremsanlage: Bremsscheiben und Beläge hinten (Tragbild) - Korrosion - erneuern

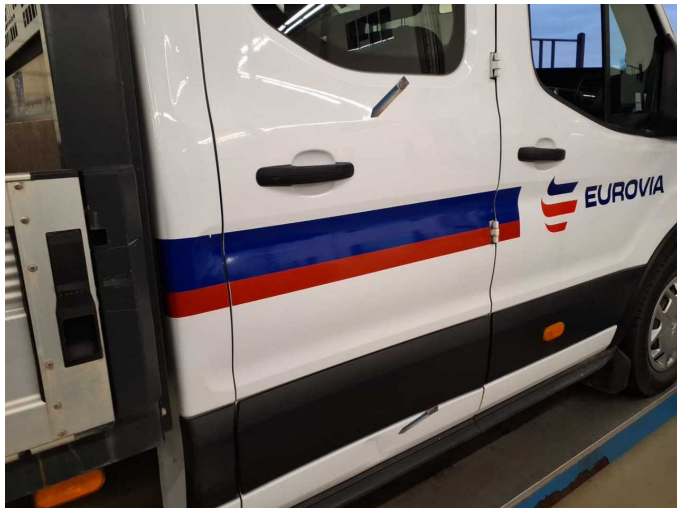
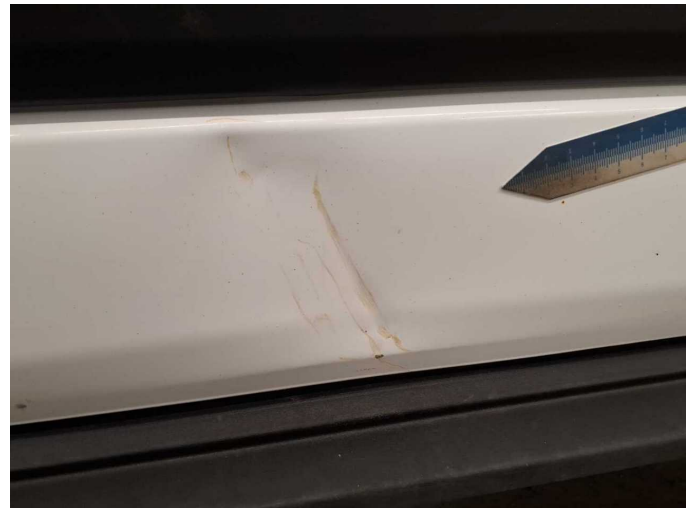
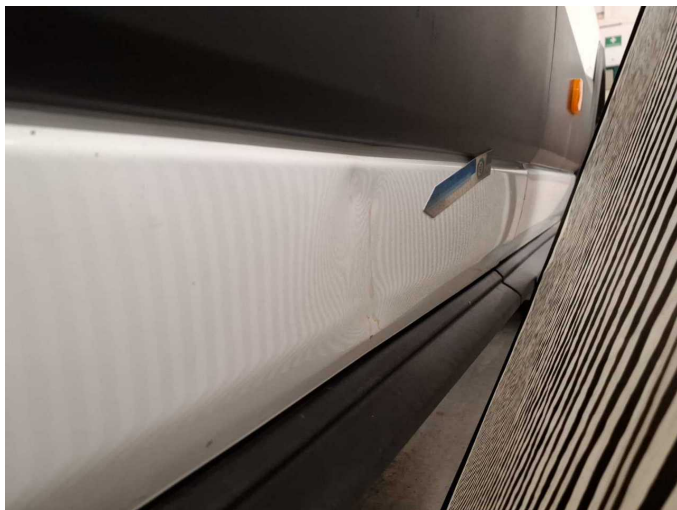
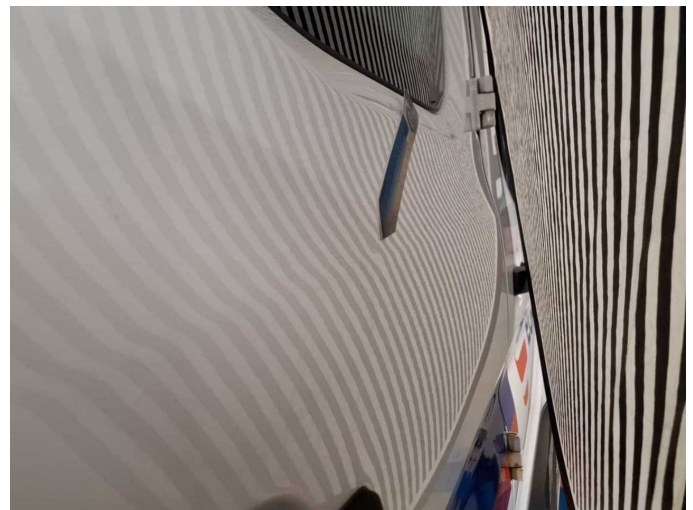
| Nr. | Bauteilgruppe | Beschreibung |
|---|---|---|
| 18 | Tür hinten rechts | Tür - Delle / Lackschaden - instandsetzen und lackieren |

**Beschädigung 18:** Tür hinten rechts: Tür - Delle / Lackschaden -  
instandsetzen und lackieren

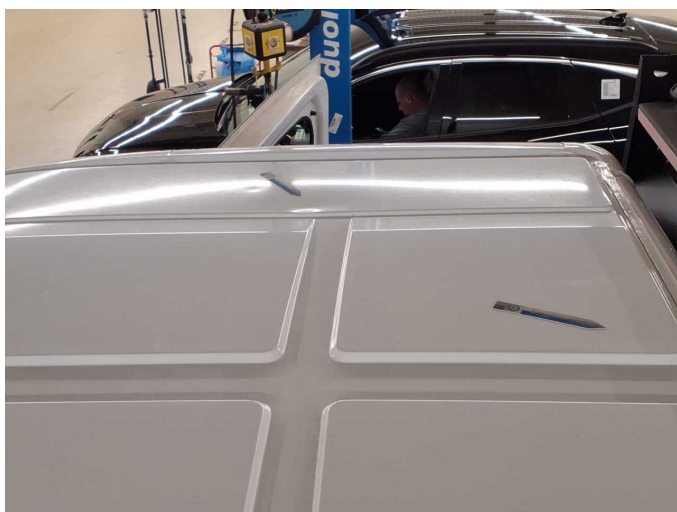
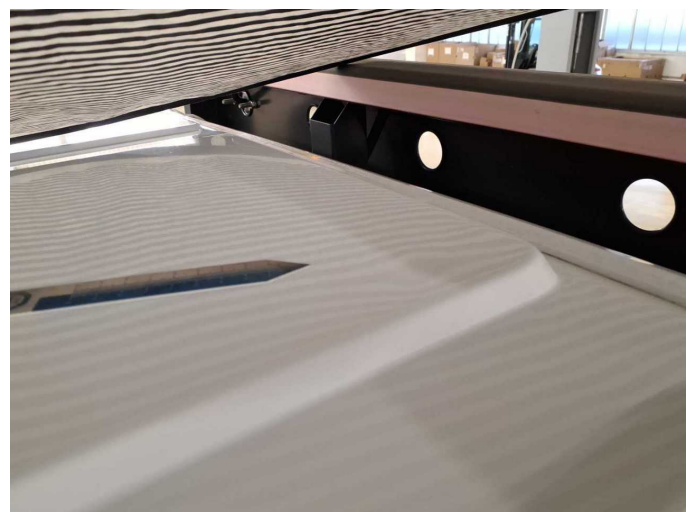
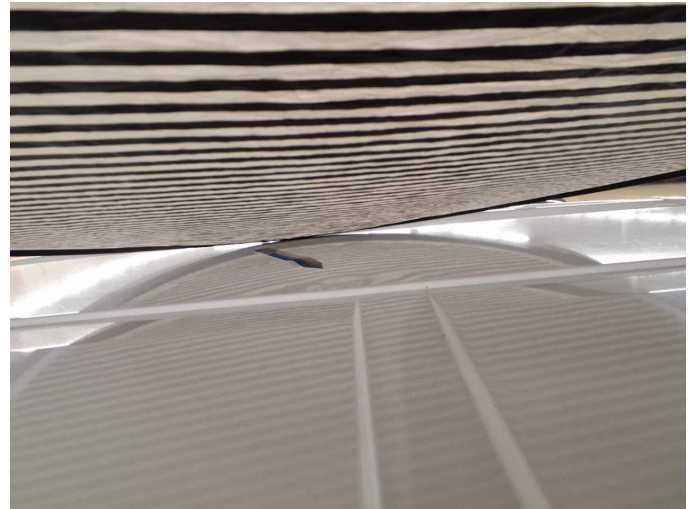
| Nr. | Bauteilgruppe | Beschreibung |
|---|---|---|
| 19 | Fahrzeugdach | Dach - Delle(n) - instandsetzen und lackieren |

**Beschädigung 19:** Fahrzeugdach: Dach - Delle(n) -  
instandsetzen und lackieren

**Beschädigung 19:** Fahrzeugdach: Dach - Delle(n) - instandsetzen und lackieren

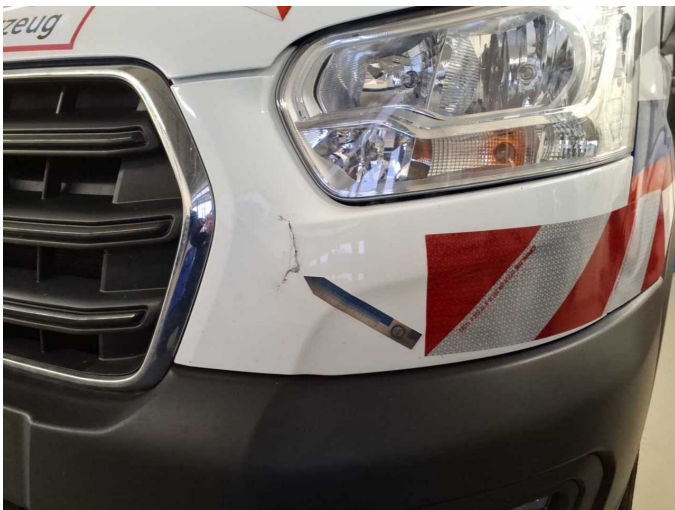
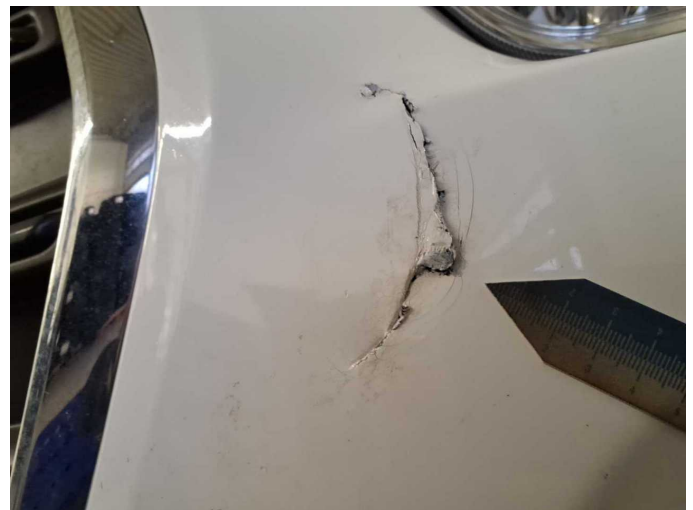
| Nr. | Bauteilgruppe | Beschreibung |
|---|---|---|
| 20 | Stoßfänger vorn | Stoßfänger vorn links (Oberteil) - gebrochen / gerissen - erneuern |

**Beschädigung 20:** Stossfänger vorn: Stossfänger vorn links (Oberteil) - gebrochen / gerissen - erneuern
