Expertise

| Hersteller: Ford | Modell: Transit 350 L3 VA Trend |
| FIN: WF0CXXTTTRCKJ75870 | |

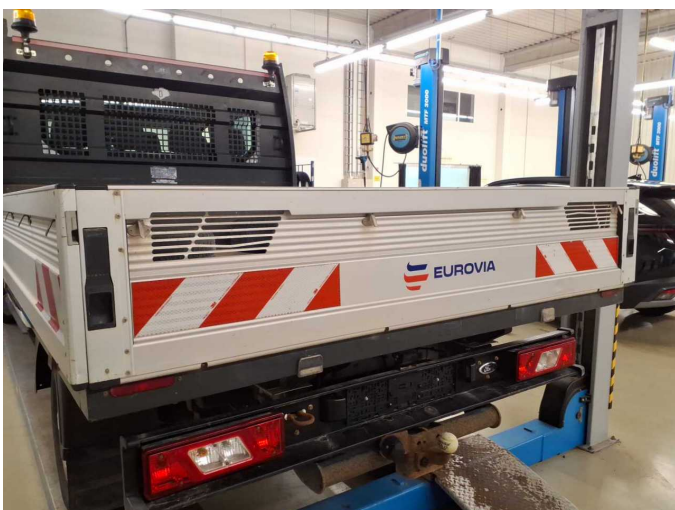
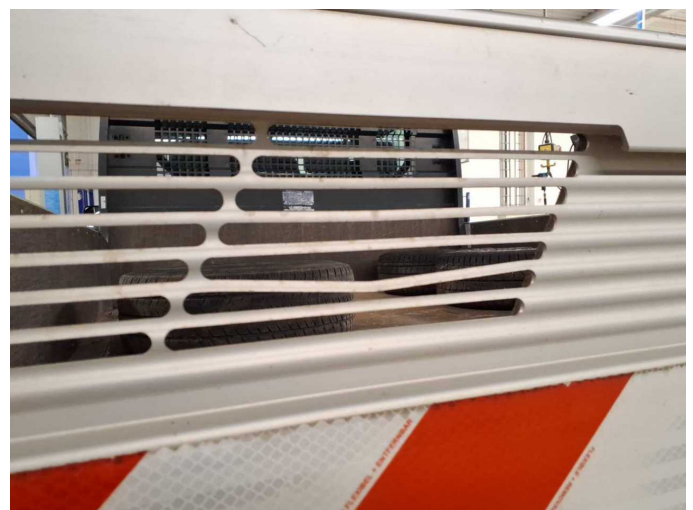
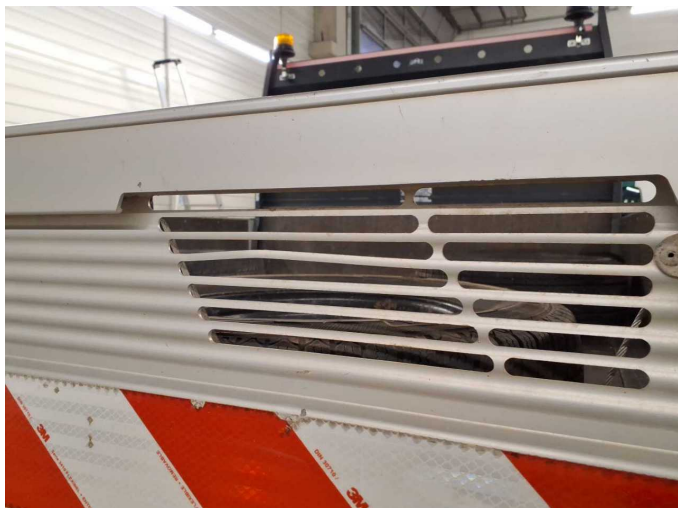
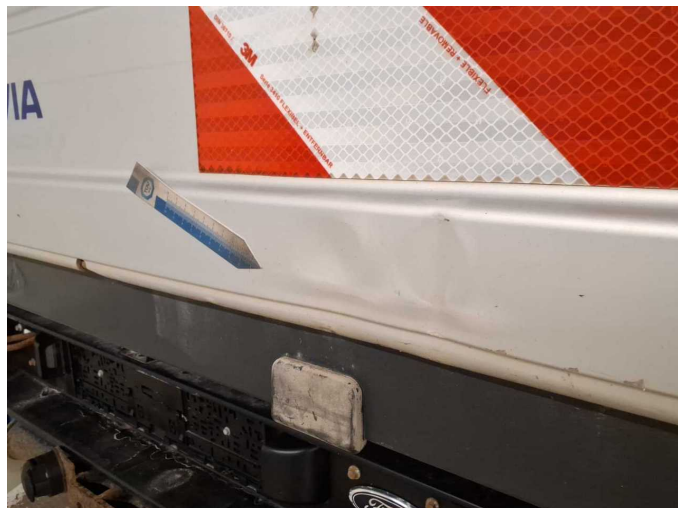
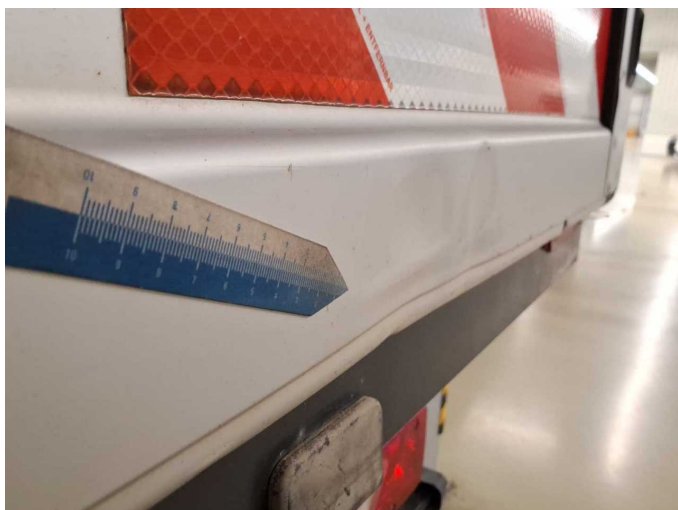
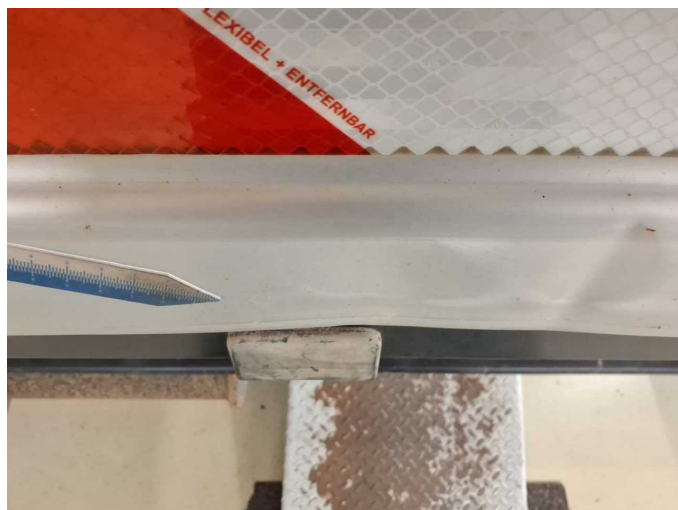
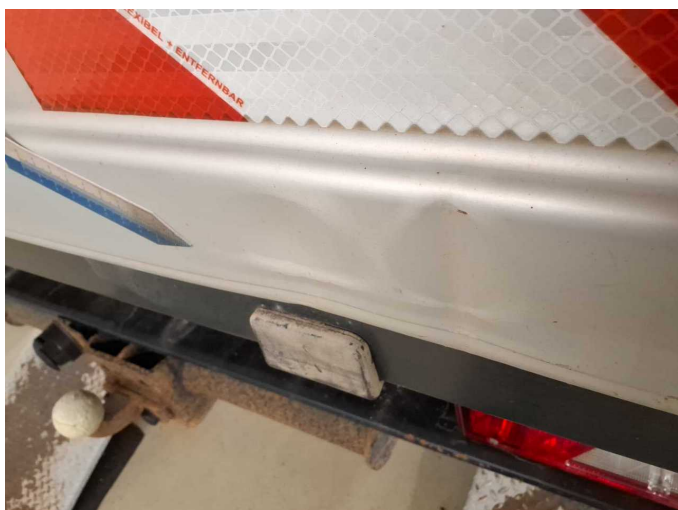
| Nr. | Bauteilgruppe | Beschreibung |
|---|---|---|
| 21 | Sonstiges | Sonstiges (Bordwandklappe hinten) - verformt - erneuern |

**Beschädigung 21:** Sonstiges: Sonstiges (Bordwandklappe hinten) - verformt - erneuern

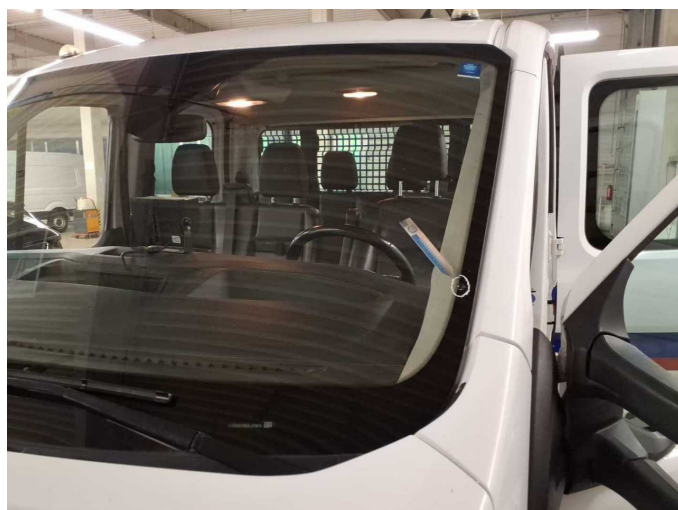
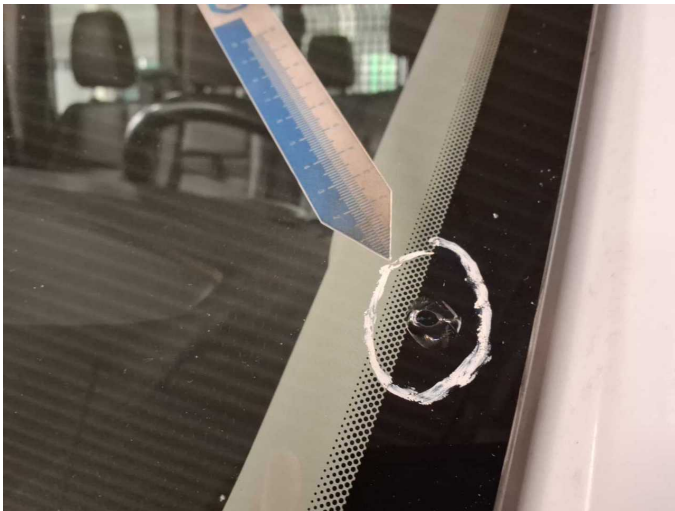
| Nr. | Bauteilgruppe | Beschreibung |
|---|---|---|
| 22 | Verglasung | Frontscheibe mit Spurhalteassistent - Steinschlag - erneuern |

**Beschädigung 22:** Verglasung: Frontscheibe mit Spurhalteassistent - Steinschlag - erneuern
