Expertise

| Hersteller: Ford | Modell: Transit 350 L3 VA Trend |
| FIN: WF0CXXTTTRCKJ75870 | |

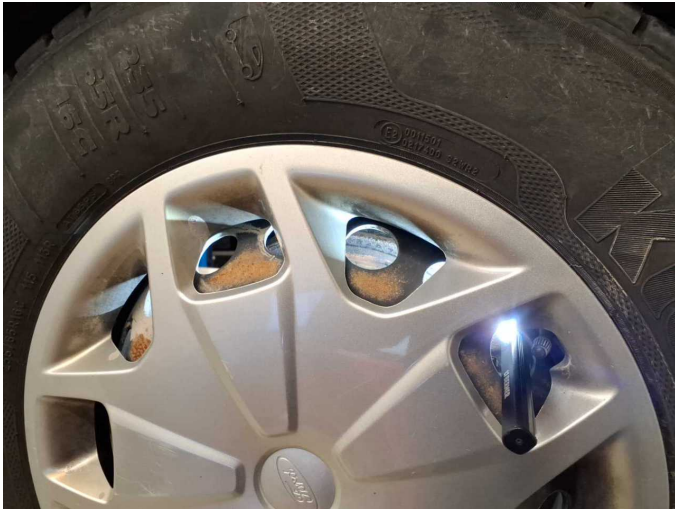
| Nr. | Bauteilgruppe | Beschreibung |
|---|---|---|
| 17 | Bremsanlage | Bremsscheiben und Beläge hinten (Tragbild) - Korrosion - erneuern |

**Beschädigung 17:** Bremsanlage: Bremsscheiben und Beläge hinten (Tragbild) - Korrosion - erneuern

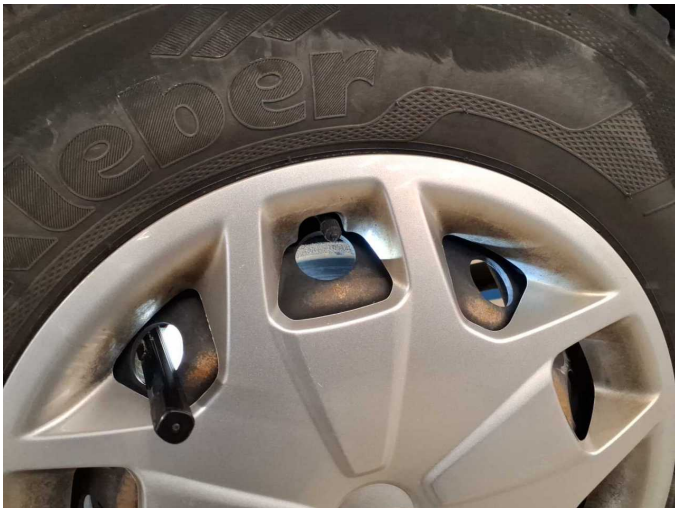
**Beschädigung 17:** Bremsanlage: Bremsscheiben und Beläge hinten (Tragbild) - Korrosion - erneuern

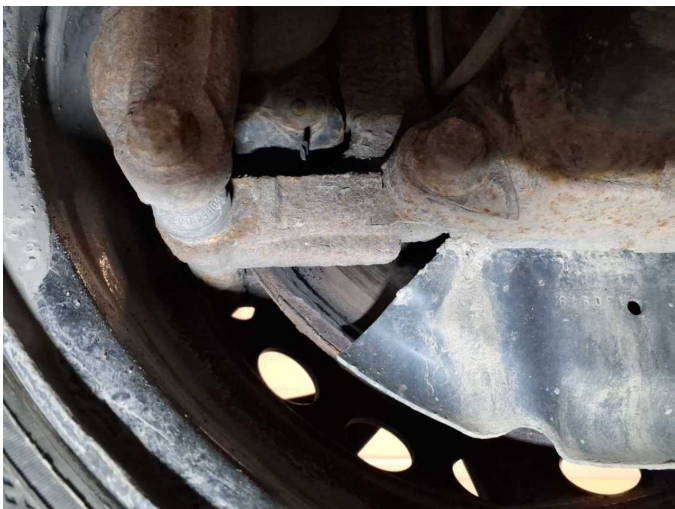
**Beschädigung 17:** Bremsanlage: Bremsscheiben und Beläge hinten (Tragbild) - Korrosion - erneuern

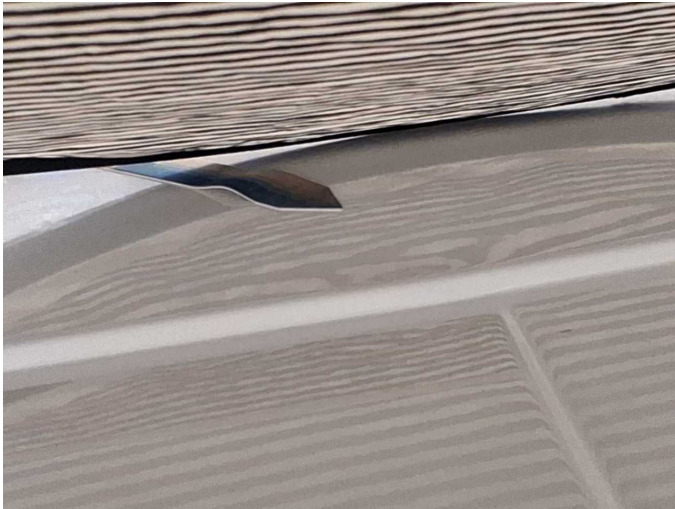
**Beschädigung 19:** Fahrzeugdach: Dach - Delle(n) - instandsetzen und lackieren
